**Betreff:** Problematik Starkregen

beigefügt ein paar Bilder die die Problematik am Sonnenhang verdeutlichen sollen. Bei entsprechenden Starkregen schaffen es die beiden unbefestigten Seitenwege nicht die Wassermassen aufzunehmen.

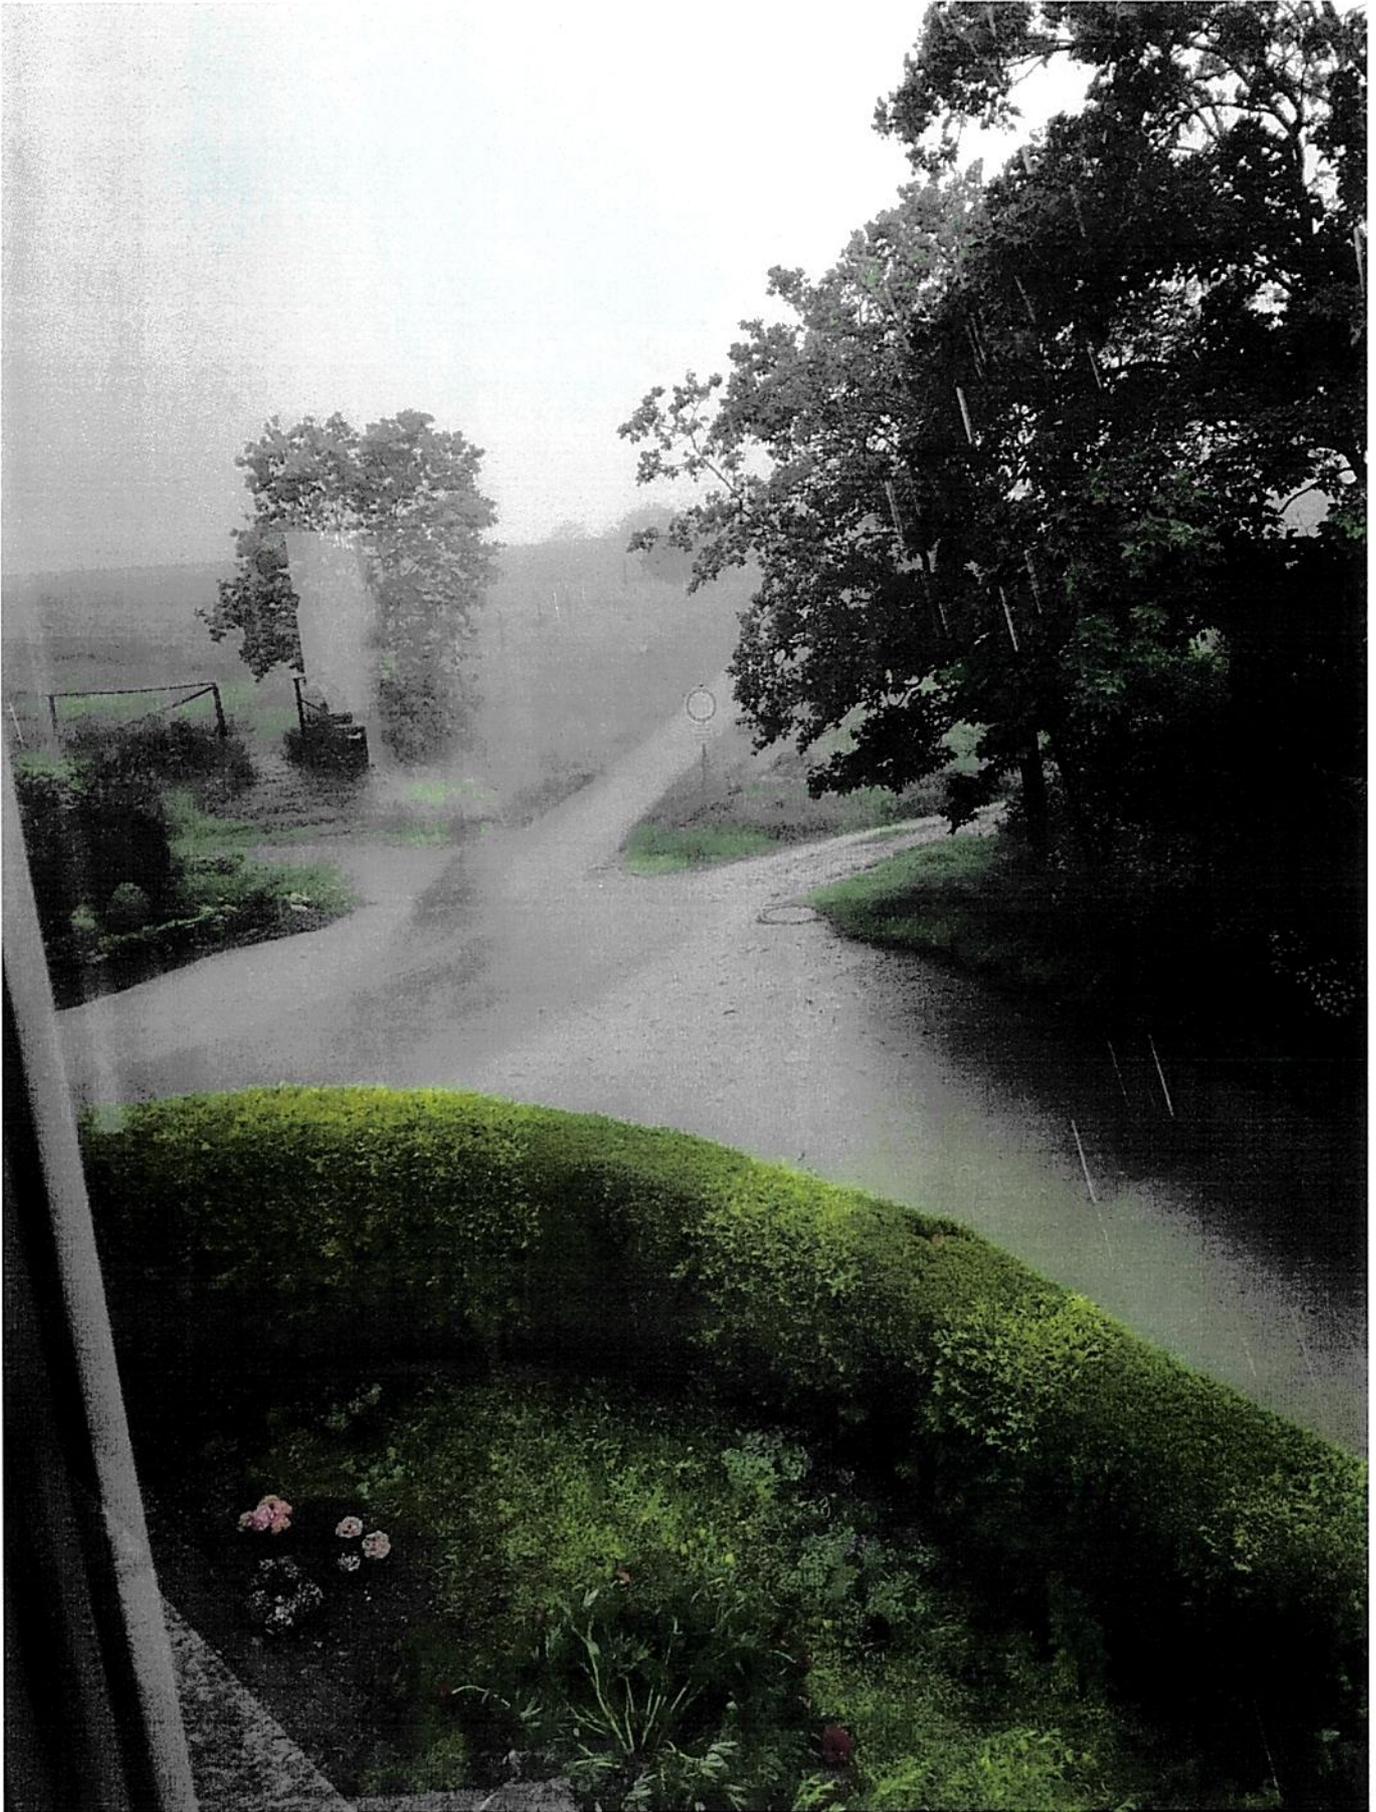
— IMG\_20210604\_171638.jpg —

Es werden dann Erdreich und Steine auf Strasse gespült. Eine nicht unerhebliche Menge Steine blieb bei dem letzten Starkregen auf der Strasse liegen.

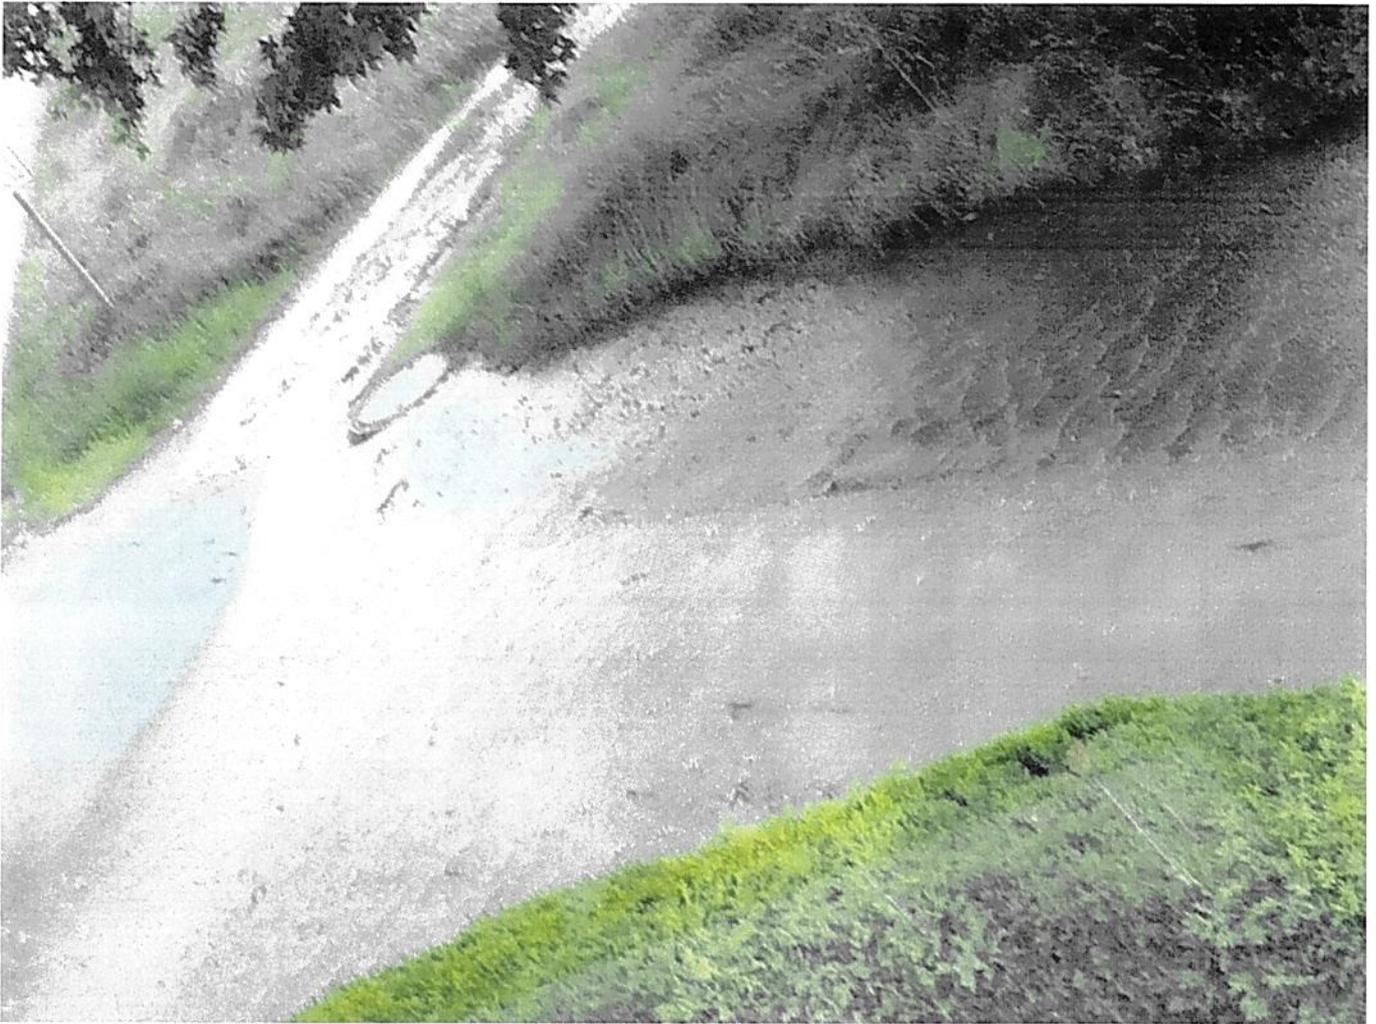
— IMG\_20210604\_172732.jpg —

Der geteerte Landwirtschaftsweg "krumme Weg" bergauf ist zwar mit entsprechenden Drainagegräben rechts und links versehen, die auch hin und wieder gemäht werden, das Schnittgut bleibt aber liegen und verstopft auf Dauer die Ablaufrohre die unter den Seitenwegen eingebracht sind. Folge ist dann ein weiterer starker Wasserzufluss Richtung Sonnenhang.
